Ursachenforschung zu einem weit verbreiteten Schadensbild

Woher kommen die Fugen in Nadelvliesbelägen ?

Die Branche steht vor einem Rätsel: Bei Nadelvliesbelägen häufen sich Reklamationen aufgrund unübersehbarer Fugenbildungen im Nahtbereich. Häufig treten diese Erscheinungen erst nach Wochen auf — und das auch bei fachgerechter Verlegung. Berufssachverständiger Peter Schwarzmann betrieb eine aufwendige Ursachenforschung und stellte auf der TKB-Fachtagung seine Ergebnisse vor.

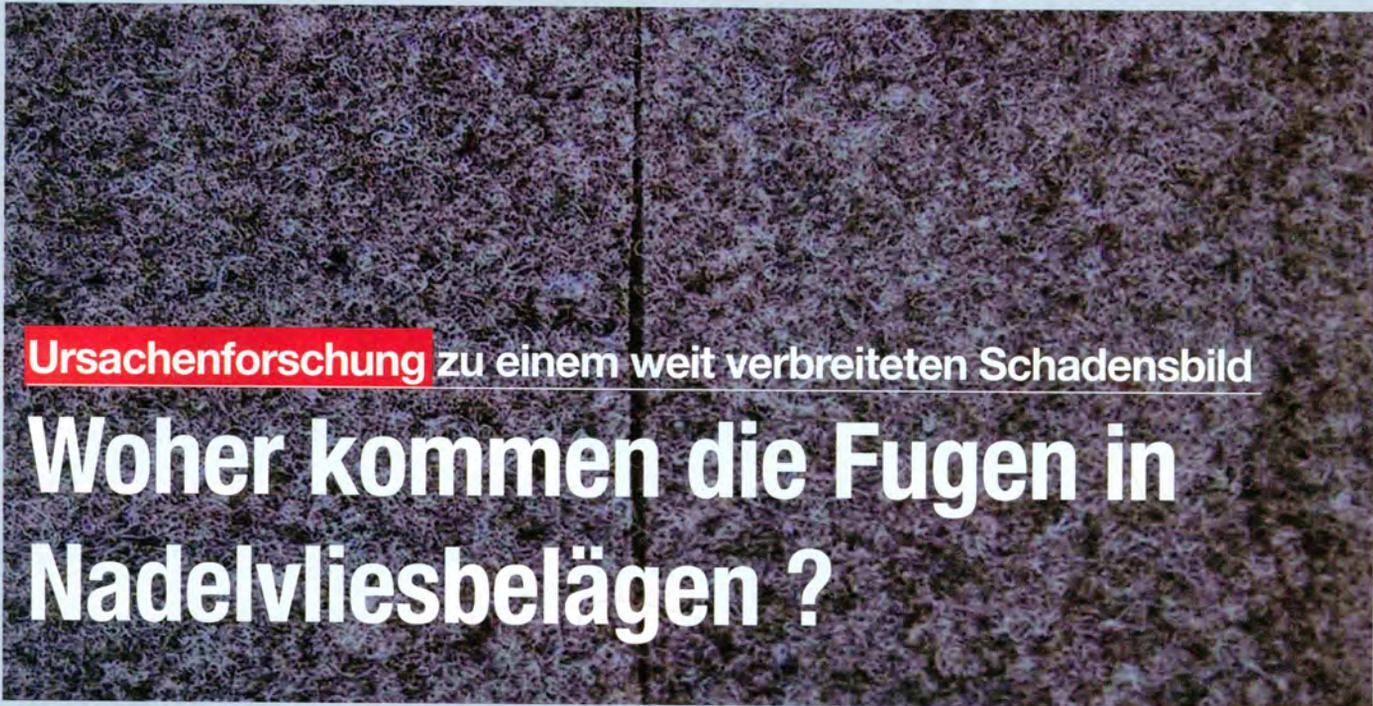
Vor allem in den letzten zwei Jahren mehren sich Reklamationen durch Fugenbildungen im Nahtbereich von Nadelvliesbelägen.

Das Problem ist akut: Vor allem in den letzten zwei Jahren mehren sich die Reklamationen bei Nadelvliesbelägen. Beanstandet werden vor allem Fugenbildungen im Nahtbereich nach der Verlegung, die sich in der Regel erst nach einigen Tagen oder auch Wochen einstellen. Diese Fugen treten in den meisten Fällen in den Wintermonaten auf und verlaufen in gleichmäßiger Breite über die gesamte Nahtlänge.

Messungen der relativen Luftfeuchtigkeit in den betroffenen Räumen ergeben oft Werte, die deutlich unter 45 % liegen. Die Nahtkantenabstände bewegen sich zwischen 1 bis 5 mm. Die Fugen sind also deutlich erkennbar und haben entsprechend massive Beanstandungen zur Folge.

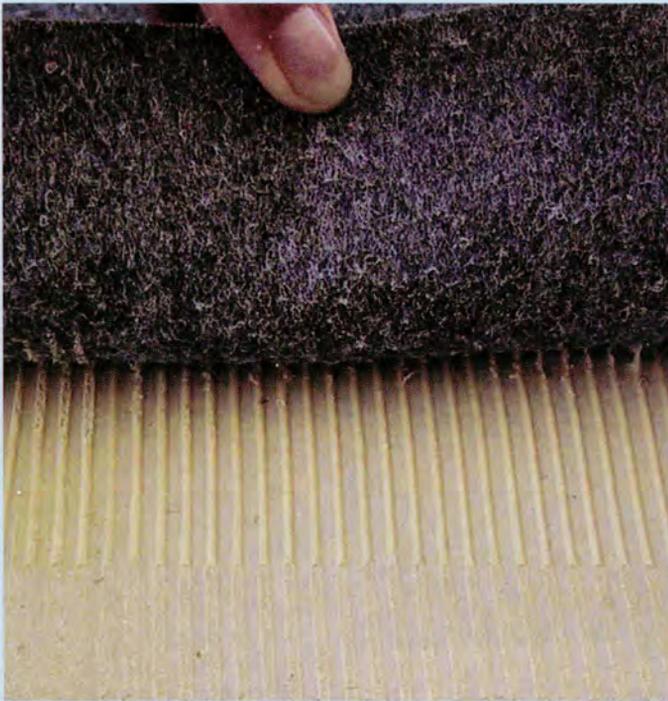
Schwachstelle Belag: Die Rückenausstattung der Nadelvliesbeläge hat erheblichen Einfluß auf die Qualität der Klebstoffverbindung zum Untergrund.

Darüber hinaus wurde die Benetzung der Belagrückseite auf Glasplatten geprüft. Hier waren je nach Ausstattung der Belagrückseite ebenfalls erhebliche Unterschiede zu erkennen: Einige Beläge lagen „satt“ im Kleberbett, während sich andere durch Quellung der Fasern anhoben — mit der Folge einer entsprechend schwachen Klebstoffuge. Im Reklamationsfall würden hier die Nähte hochstehen. Dem kann allerdings durch mehrfaches, sorgfältiges Anreiben in der Abbindephase des Klebstoffs entgegengewirkt werden. Ein solches Schadenbild ist daher bei sachgrechter Verlegung nur selten anzutreffen.

- **Die Nadelvlies-Hersteller** sollten die Belagrückseite überarbeiten:
 - kleberfreundlicher gestalten,
 - geringere Ausfaserungen,
 - keine quellenden Fasern u.ä.
- **Die Klebstoffindustrie** sollte die Scherfestigkeit ihrer Produkte verbessern:
 - härtere Klebstoffugen,
 - schnellere Festigkeitsentwicklung,
 - bessere Wärmestandfähigkeit u.ä.
- **Die Fachverleger** müssen sorgfältiger arbeiten:
 - saugfähige Untergründe herstellen,
 - Bahnenkanten exakt schneiden,
 - Raumklima beachten,
 - ausreichende Benetzung der Belagrückseite,
 - gründliches Anwalzen u.ä.

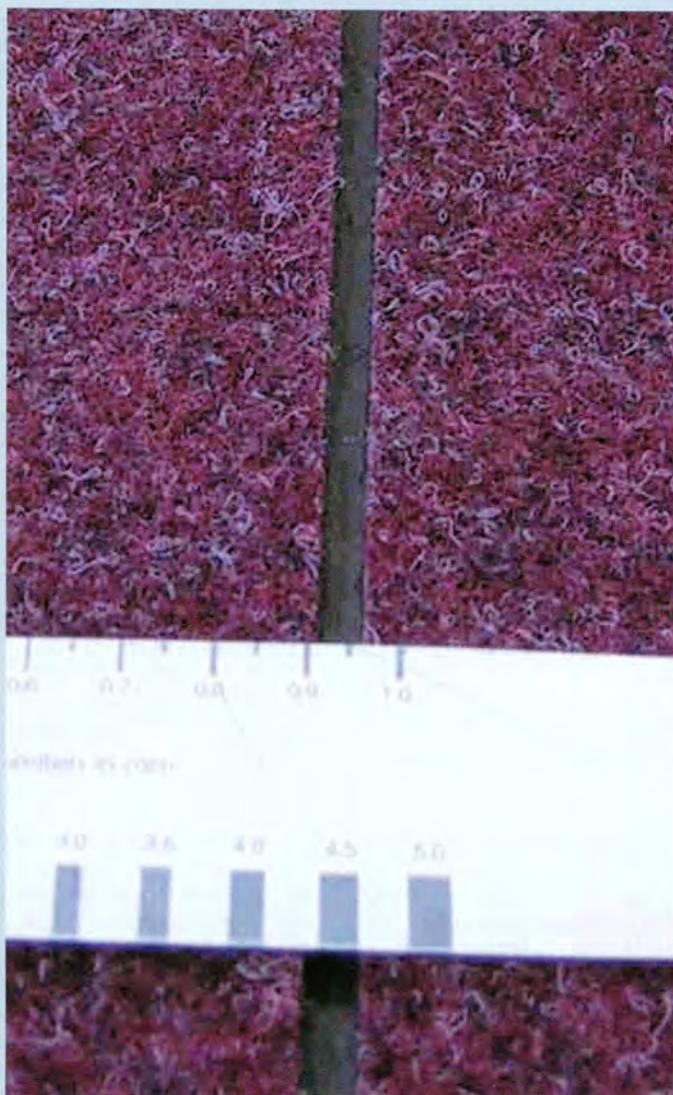
Steigt mit Beginn der Nutzung die Raumtemperatur — vor allem durch Beheizen im Winter — sinkt in der Regel gleichzeitig die Luftfeuchtigkeit. Das Fasermaterial des Nadelvliesbelags kann nun die aufgenommene Feuchtigkeit wieder an die Raumluft abgeben, was eine seitliche Schrumpfung zur Folge hat. Im Nahtbereich entstehen die beschriebenen Fugen.

Die Fugen sind mit 1 bis 5 mm Breite deutlich zu erkennen haben entsprechend massive Beanstandungen zur Folge.

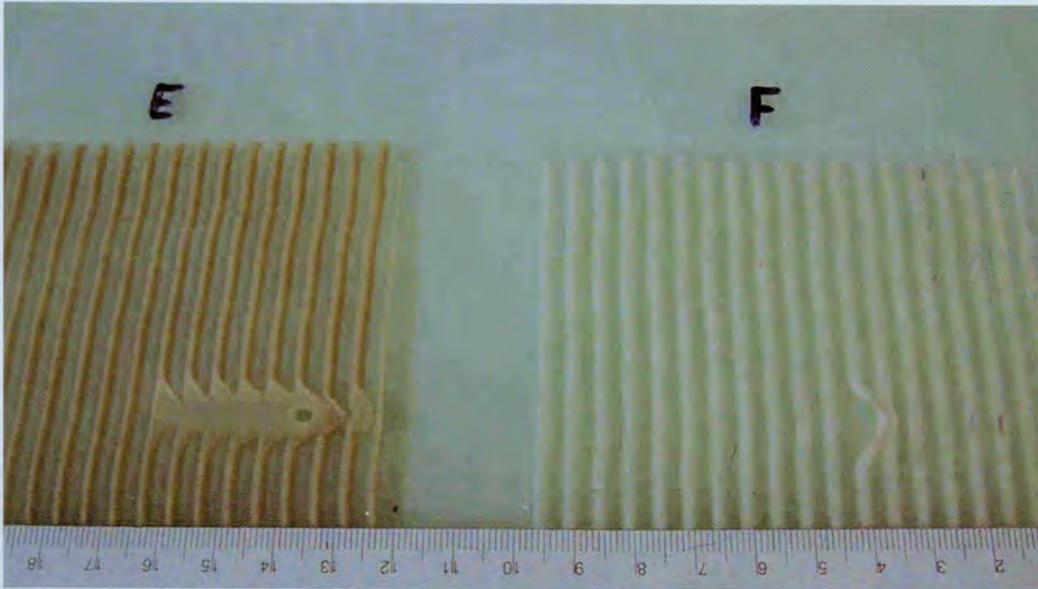
Schwachstelle Klebstoff: Bei der Prüfung der Festigkeit der Klebstoffuge zeigte sich, welcher Klebstoff die horizontale Bewegungen des Belags abfangen kann.

Kunstharzklebstoff bei hoher Wärmelast sehr schnell „abruschte“ — was sich auf die verwendeten Harze zurückführen läßt. Die Testergebnisse vermittelten insgesamt den Eindruck, dass die zuerst „abgeruschten“ Klebstoffe eine besonders weiche Klebstoffuge aufweisen. Hier liegt ein weiteres „Manko“ auf Seiten der Klebstoffe. Da es für die Härte der Klebstoffuge allerdings keine Normprüfung gibt, mußte ein neuer Versuchsaufbau kreiert werden.
