Probleme mit alten Silanklebstoffen Prof. Dr. Andreas Rapp über Schadensfälle dieser Art

Erst Hohlstellen, dann Ablösung

Andreas Rapp berichtete beim Forum Handwerk auf der Domotex 2015 in Hannover von Klebstoffen, die nach einigen Jahren Auflösungserscheinungen zeigten. Bestimmte ältere MS-Produkte scheinen davon betroffen zu sein.

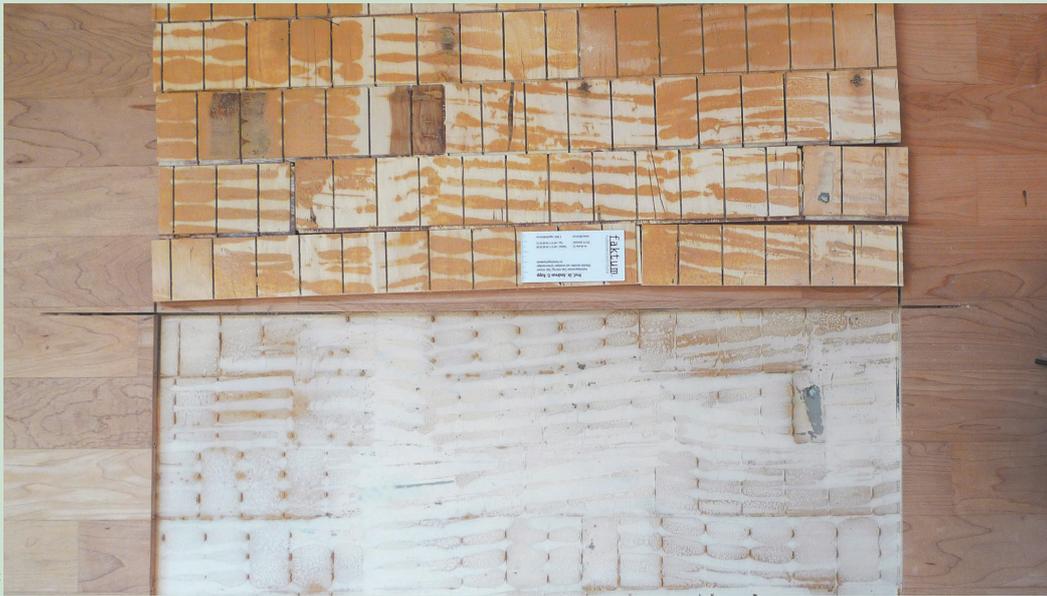
Die Klebstofffarbe ist im Fall der trockenen, pulvrigen Rückstände auf dem Estrich, bei Holz dort normal, wo die Trennung im noch feuchten Zustand stattgefunden hat, also in den „Estrichtälern“ (unten im Bild). Liegt ein Schadensfall aufgrund sich ablösender silanbasierter Klebstoffe vor, ist es möglich, dass erst die Hohlstellen wachsen und dann der Boden oft erst nach Jahren lose wird; schließlich färbt sich dann auch der Klebstoff auf dem Estrich hell (oben im Bild).

richtälern“, in denen sich durch frühzeitiges Belasten der frisch verlegten Fläche Parkettelemente und Untergrund in noch feuchtem Zustand getrennt hatten. Dort zeigen sich weißliche Bereiche auf dem Estrich mit noch dunklen Parkettstabbrückseiten. Rapp hat die Beobachtung gemacht, dass die vormals elastischen Klebstoffe in Randbereichen, in denen keine Spannungen vorhanden waren, zuerst weich und später rissig bis teilweise bröselig wurden. Wärme und direkter Kontakt des Klebstoffs mit dem Estrich wirken auf die Erscheinungsbilder offenbar beschleunigend. Das heißt konkret: Fußbodenheizungen, große Fensterflächen oder

Rapp hat festgestellt, dass eine Grundierung der vorzeitigen Alterung entgegenwirken oder zumindest eine Verzögerung hervorrufen könnte. Ebenso wie Spachtelmassen, was sich besonders auf untersuchten Flächen andeutet, die nicht vollständig, sondern nur stellenweise
